# 清远清城广东精美特种型材 有限公司“4·3”较大爆炸 事故调查报告

清远市政府事故调查组

# 清远清城广东精美特种型材有限公司“4·3” 较大爆炸事故调查报告

2022年4月3日上午11时许，位于清远市清城区的广东精美特种型材有限公司（以下简称精美公司）熔铸二车间发生深井爆炸事故，造成5人死亡、直接经济损失2100万元。

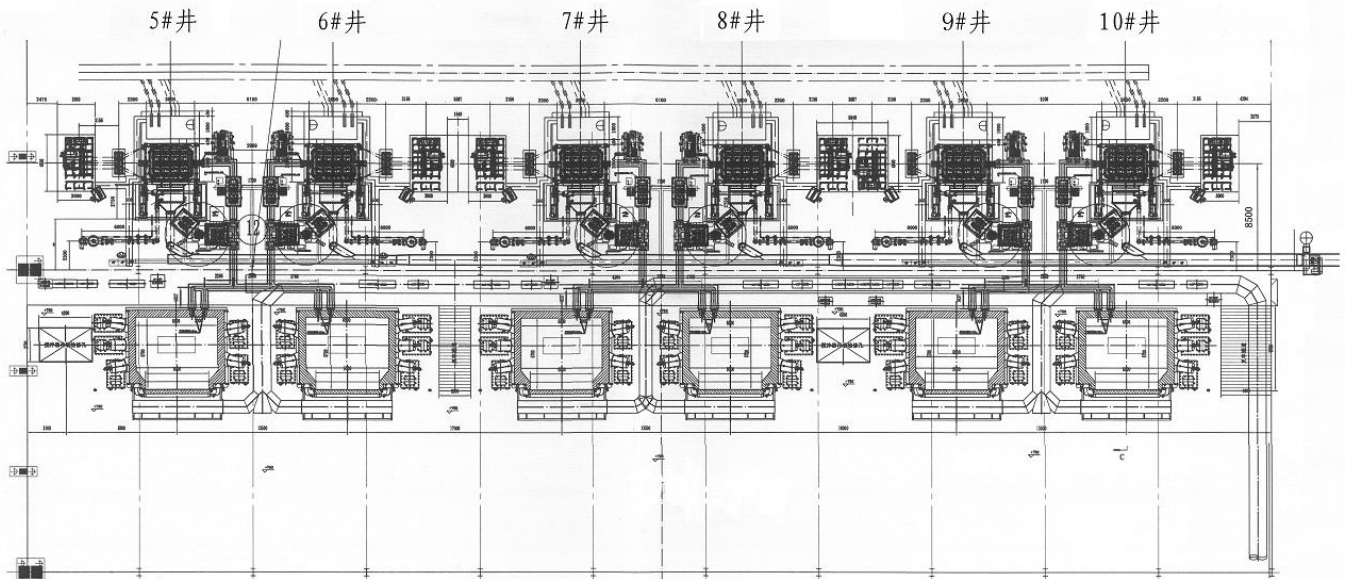
图 1

精美公司熔铸车间共计 10 台熔炼炉，分两个车间（分两期建设），1、2、3、4<sup>#</sup>炉为熔铸一车间，5、6、7、8、9、10<sup>#</sup>炉为熔铸二车间，分别对应 1、2、3、5、6、7、8、9、10<sup>#</sup>深井。一车间建设工程 2017 年 1 月开建，2017 年 6 月竣工，建筑面积 12318.67 平方米，建设了 2 台 25 吨固定式熔炼炉（1<sup>#</sup>和 2<sup>#</sup>炉），1 台 25 吨倾动式保温炉，配有 1 套 25 吨液压内导式铸造机（1<sup>#</sup>深井）；2 台 30 吨固定式熔保炉（3<sup>#</sup>和 4<sup>#</sup>炉），2 套 30 吨钢丝绳吊篮式铸造机（2<sup>#</sup>和 3<sup>#</sup>深井）；4 台 50 吨均质炉（均匀化热处理炉）；2 套除尘设备，2 套铝棒锯切机。二车间建设工程 2020 年 5 月开建，2021 年 4 月竣工，建设面积 12734.35 平方米，建有 6 台 40 吨固定式熔保炉（5<sup>#</sup>、6<sup>#</sup>、7<sup>#</sup>、8<sup>#</sup>、9<sup>#</sup>和 10<sup>#</sup>炉），配有 6 套 40 吨钢丝绳吊篮式铸造机（分别是 5<sup>#</sup>、6<sup>#</sup>、7<sup>#</sup>、8<sup>#</sup>、9<sup>#</sup>和 10<sup>#</sup>深井，见图 1）；2 套除尘设备。一二期共建有 6000 立方容量的高低位冷却水池，312 立方容量、池底高 15 米的应急水池。

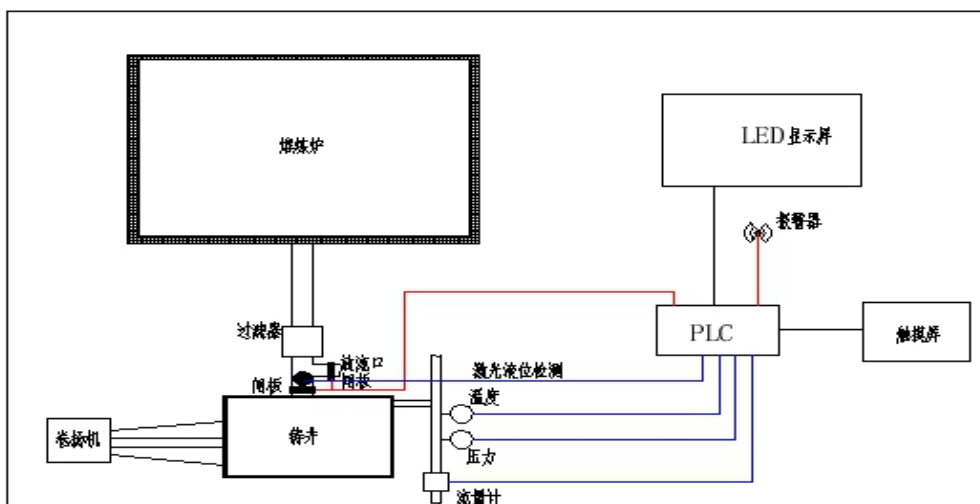
图 3

1.铸造设备安全设施情况（图 3）：2020 年 7 月，精美公司委托航星公司加装完善其一车间铸造设备报警与联锁系统，并用于二车间新建铸造设备。经专家组现场查看精美公司熔铸车间 1#、2#、3#、5#、7#、8#、10#熔炼炉及深井情况，熔炼炉铝出水口无液位监测、流槽与模盘接口处低液位监测无报警联锁、冷却水无出水温度监测联锁等控制措施，不符合国家“铝七条”中第二、四条。

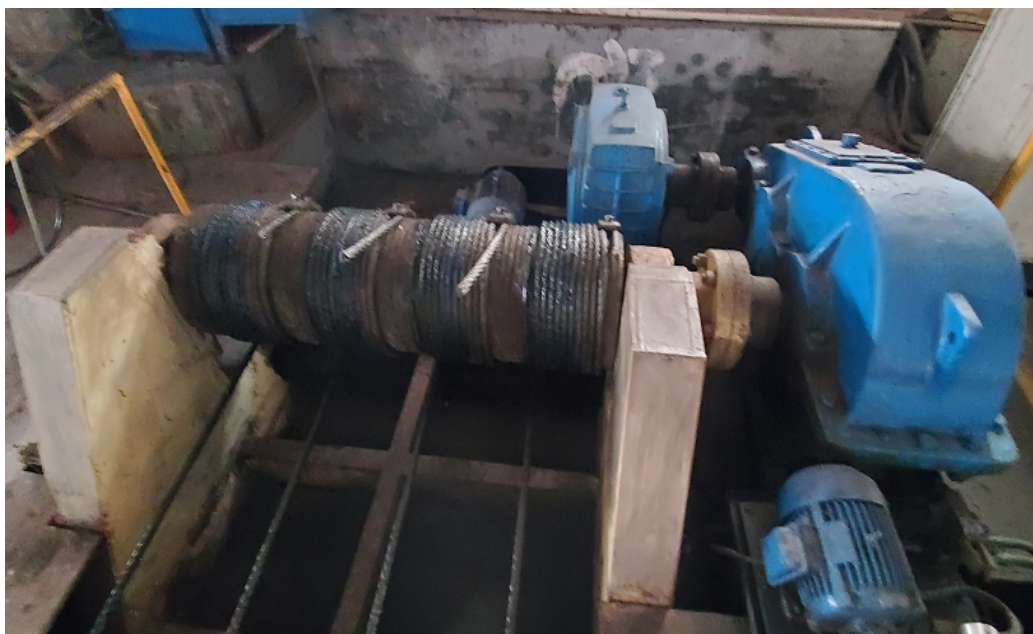
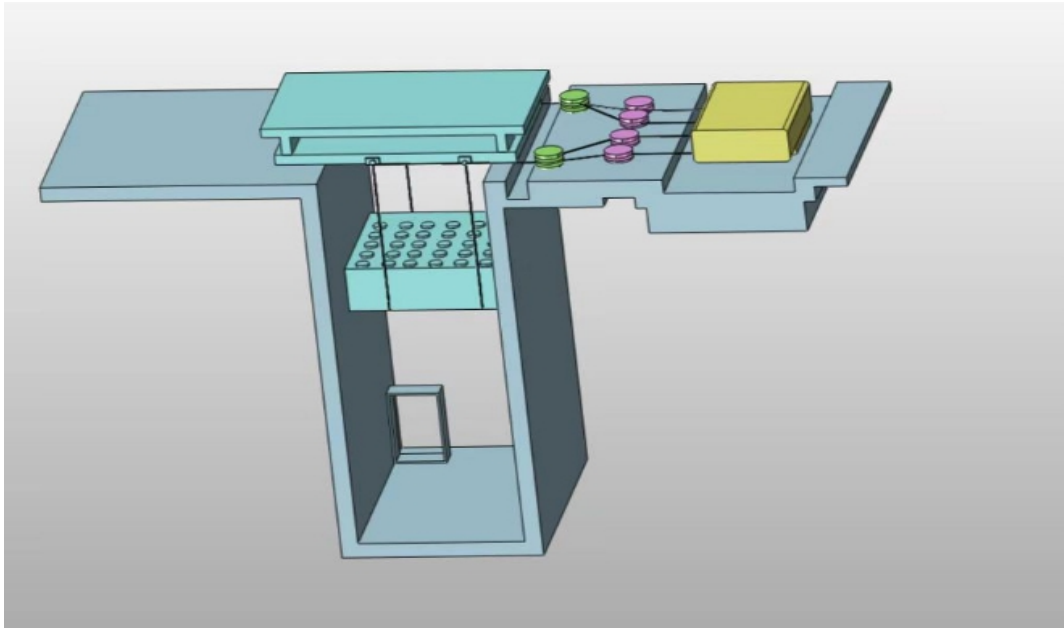
2.现场查看深井钢丝绳情况（图 4、图 5）：9#深井托盘牵引钢丝绳为光面多层股阻旋转钢丝绳（35W\*7）， $\Phi 22\text{mm}$ ，单条长度 15m，采用电机卷扬驱动方式，设置有四个定滑轮对托盘进行重力牵引。经查，9#深井牵引钢丝绳最后一次更换时间为 2022 年 3 月 21 日，事发时处于正常使用寿命周期内。

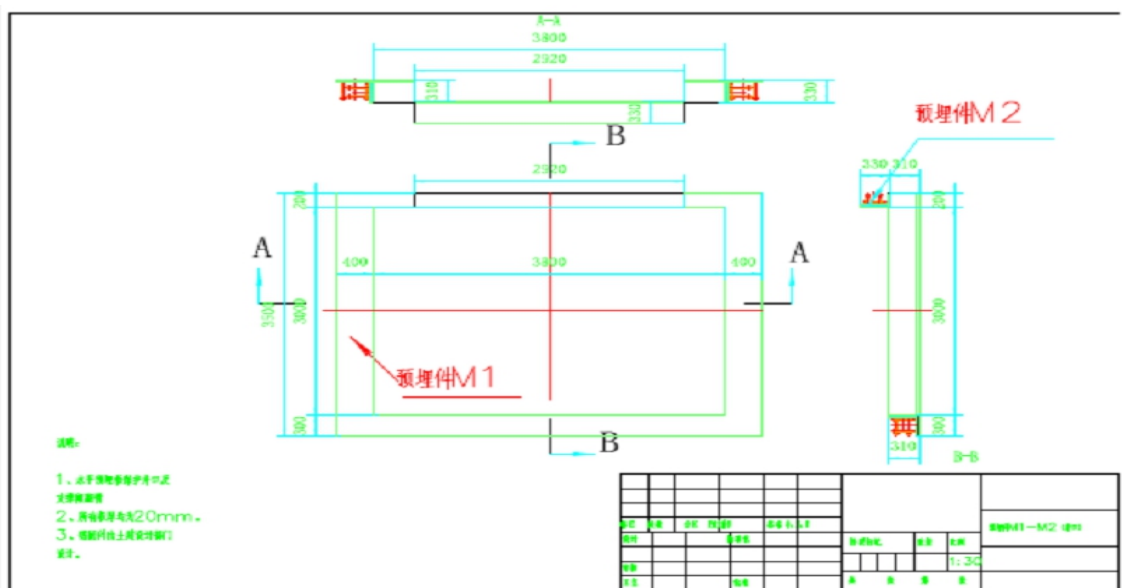
图 6

3.9#深井结构情况（图 6）：发生事故的深井配置钢丝绳铸造机，深井尺寸为长 3.8×宽 3×深 10.2 米。

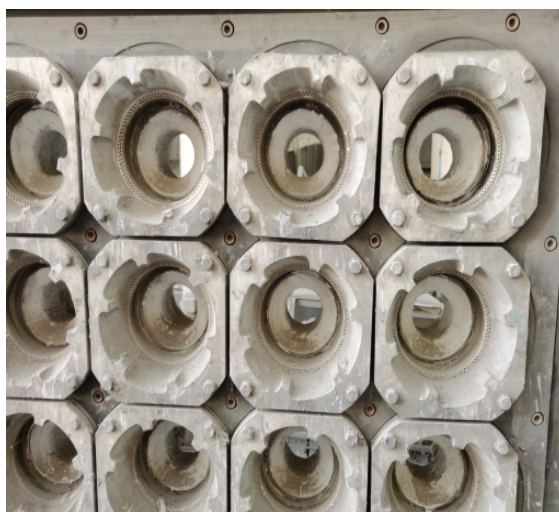
图 7

4.涉事结晶器分布结构（图 7）：355 模盘共分 A、B、C、D 四排，每排 6 个结晶器，共计 24 个结晶器。

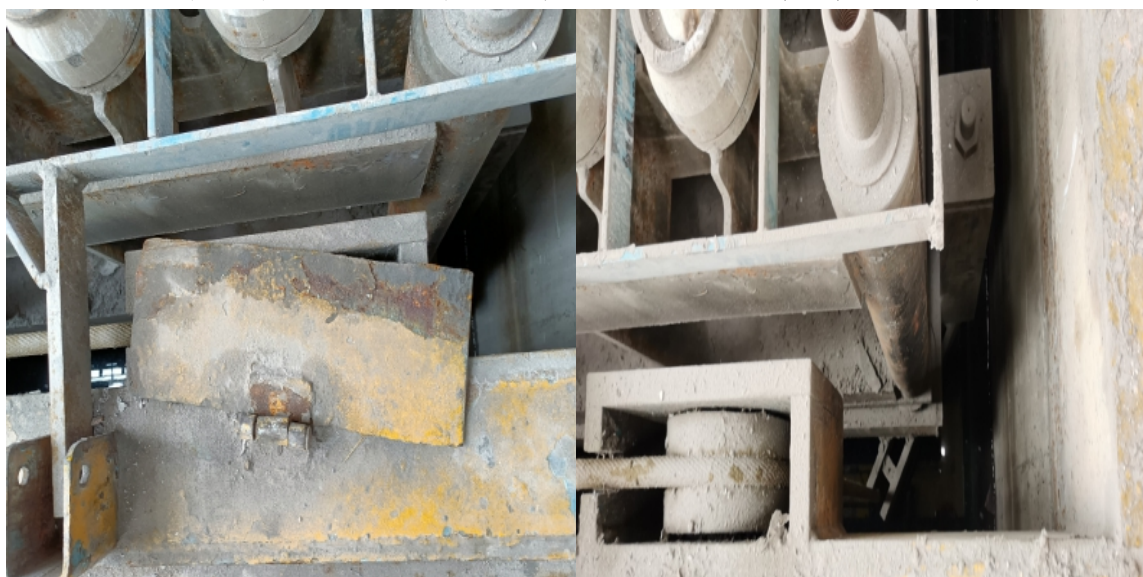
图 8

5.现场查看牵引钢丝绳导轮防护情况（图 8）：引锭头中心与钢丝绳导轮相距 28cm，与钢丝绳相距 31cm；托盘牵引钢丝绳导轮槽长 38cm，宽 31cm；托盘牵引钢丝绳导轮制作了防护盖板，但防护盖板不严密，导轮之外的钢丝绳部位未设置高温防护。

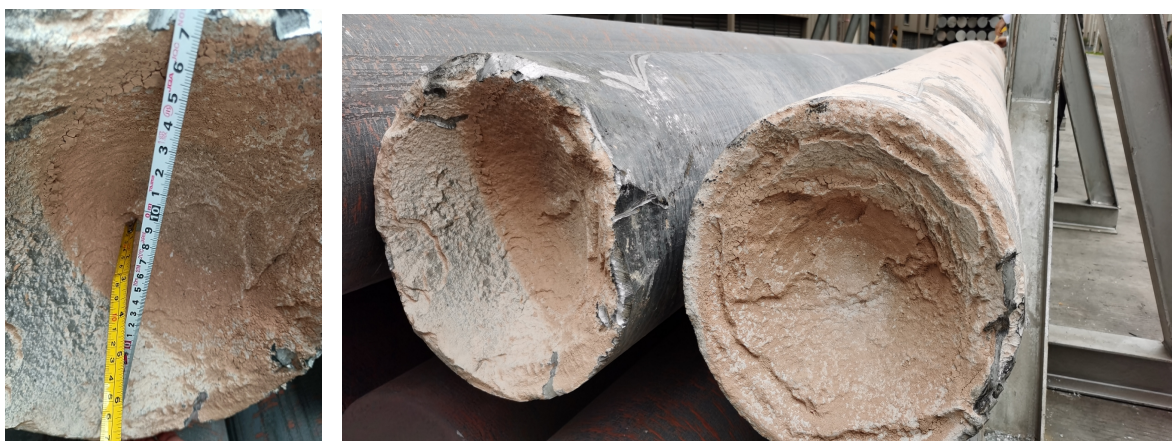
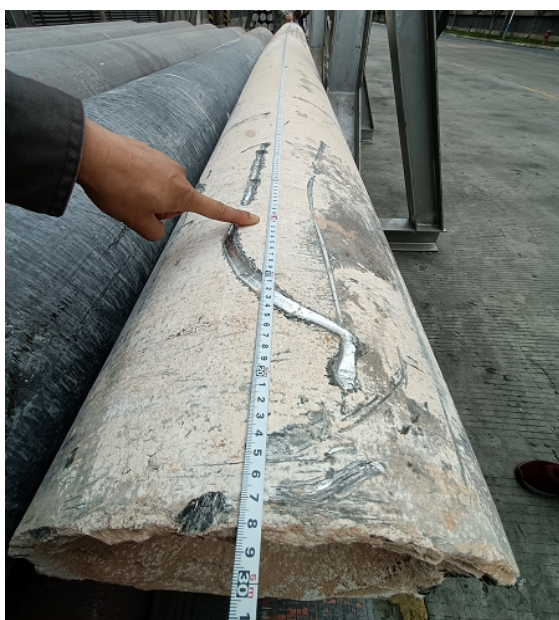
6.现场查看爆炸后遗留铝棒情况（图 9、图 10）：铝棒尾浇注液穴深度 11cm,说明铝棒结晶时间拉长，铝液泄漏风险增大。9#井已浇注铝棒长度达 5.28 米。

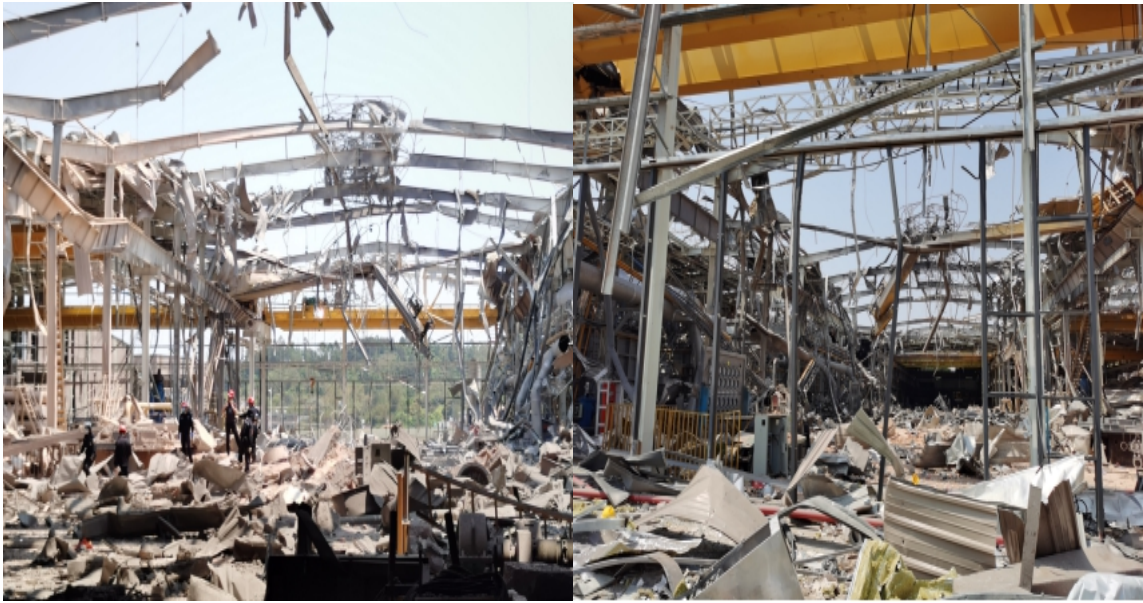
图 11、图 12

7.事故现场爆炸冲击波的影响（图 11、图 12、图 13）：熔铸二车间 9#、10#、6#深井铸造设施几乎全部炸毁，车间房顶及 10#深井处墙体全部炸通，9#深井上方的双梁起重机单梁一截被冲击波炸毁、砸落到挤压三车间内，距离 9#深井爆炸中心约 85 米（图 12）。

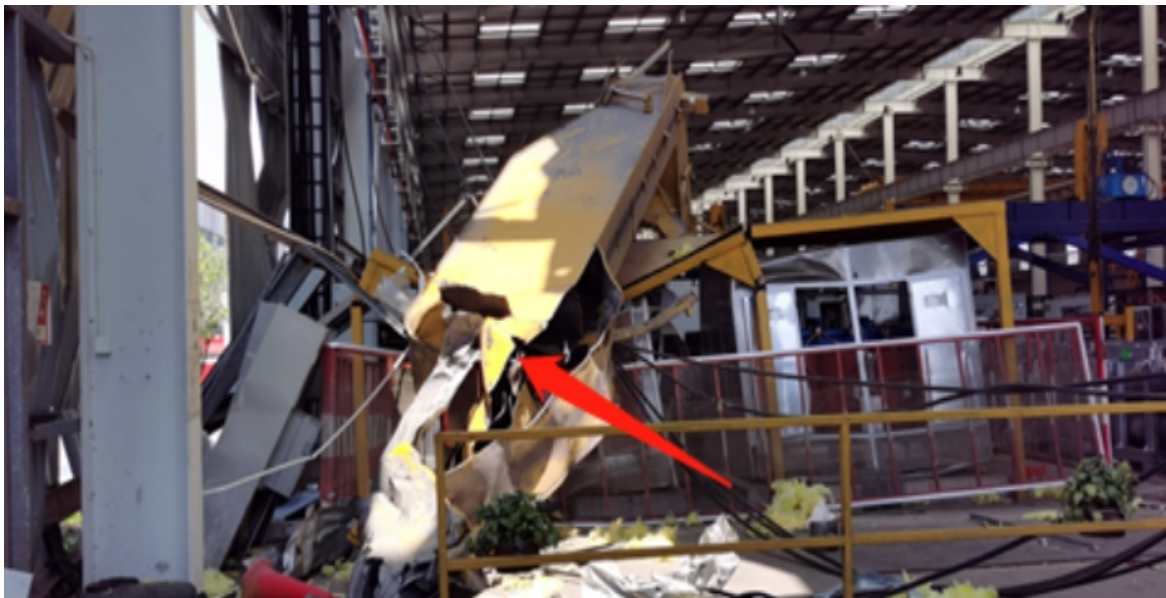
图 13

在事故现场可见，9#深井上方的双梁起重机梁（约 300 多公斤）被炸飞到挤压三车间的干式变压器旁，炸飞距离约 85 米（图 13）。

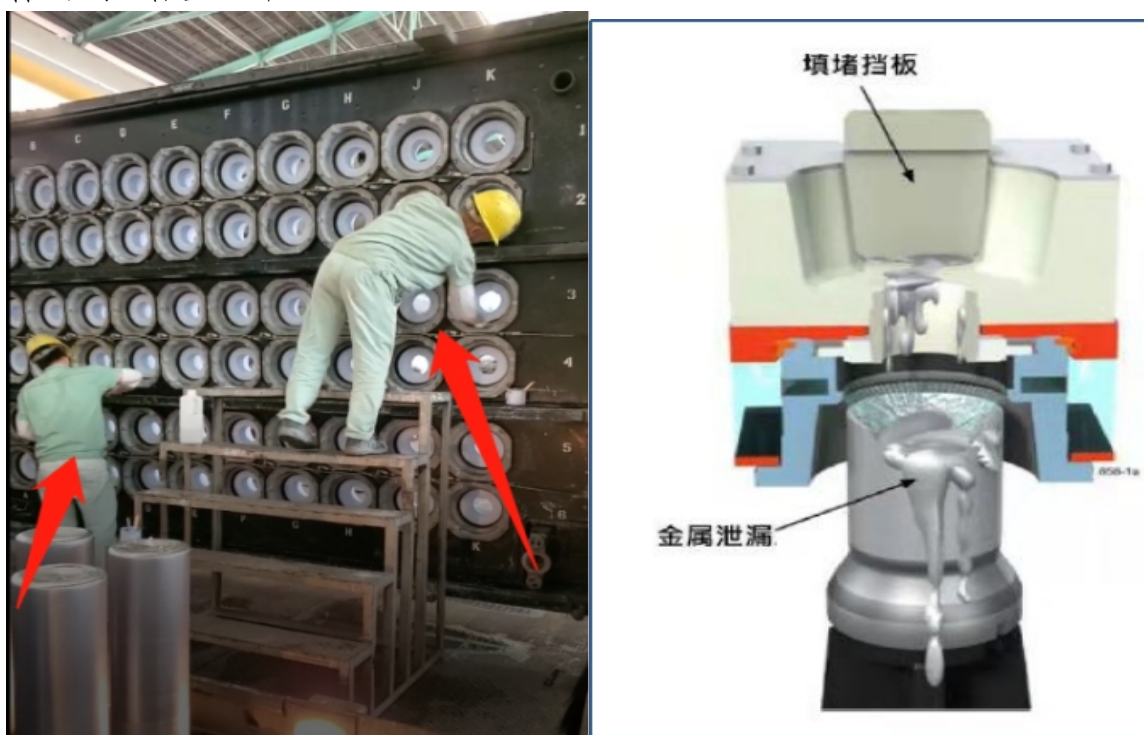
图 14

1. 结晶器涂抹油泥、试水等工作控制管理：石墨环在高温铝液不断冲刷的条件下，油泥脱落会加剧，结晶器受石墨环油泥脱落的影响而导致水孔堵塞（油泥粘结在出水孔），易出现漏铝现象（见图 14）。经查，精美公司《铸造准备及检查标准指导书》规定了油泥、结晶器水孔等作业准备及检查要求，但无检查标准；也未要求对油泥、结晶器水孔检查情况进行记录，导致生产班组无模盘石墨环油泥调和、油泥涂抹等作业的检查记录，存在结晶器水孔堵塞风险。

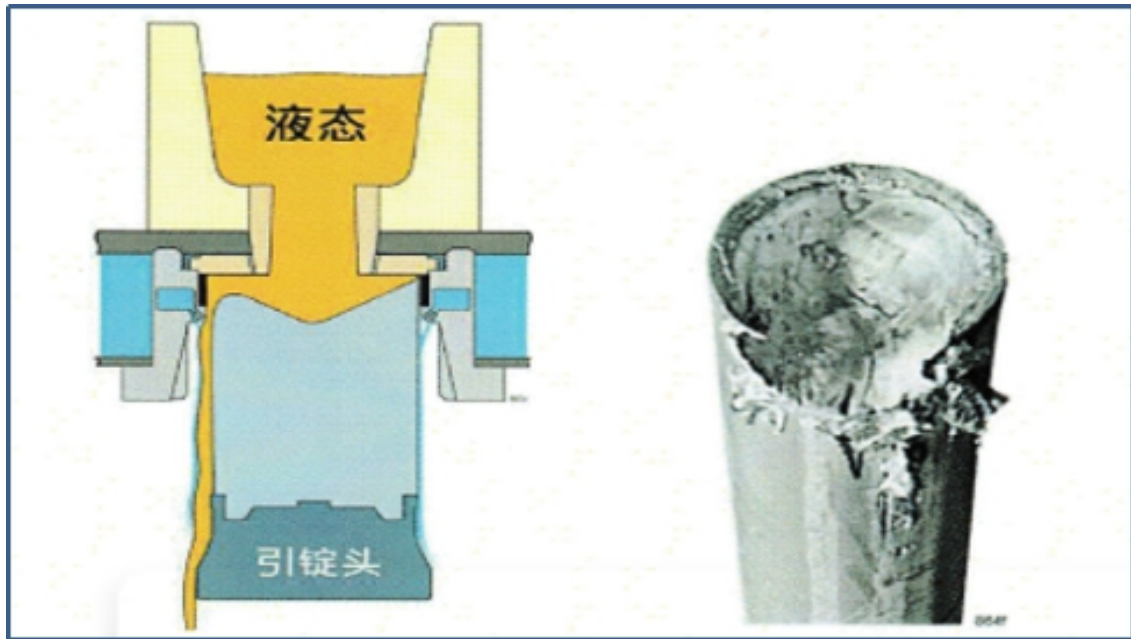
图 15

2. 铸造车间工艺参数制定：铸造 2007A 铝合金圆棒，其工艺特性对铝液温度比较敏感，与铸造速度、冷却强度（冷却水流量、压力）等参数匹配性要求高，易造成铸造过程“铸穿”现象，是铝液泄漏的典型表现（见图 15）。经查验精美公司熔铸车间工艺

卡，铝棒工艺参数制定不合理，铸造工艺参数未与合金牌号相匹配（ $\Phi 150$ - $\Phi 486$  铝棒的铸造温度均为  $685-730^{\circ}\text{C}$ ），铸造工艺参数区间设置幅度大（ $\Phi 320$  与  $\Phi 355$  冷却水量  $\pm 40\text{t/h}$ ）。

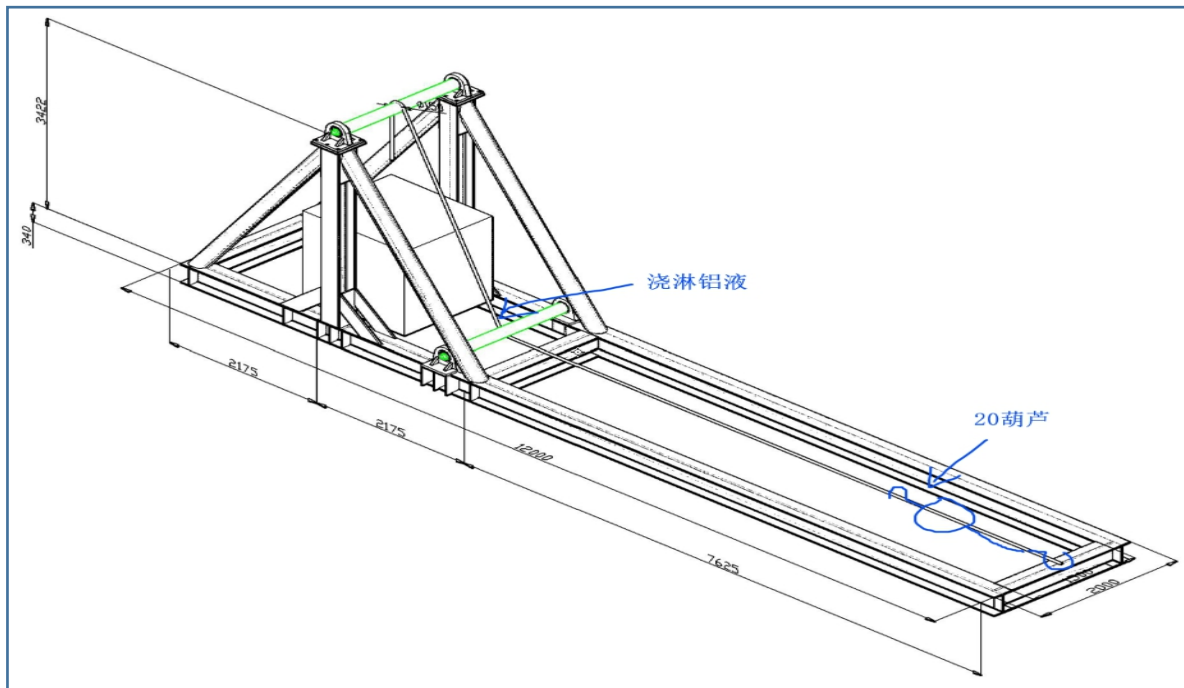
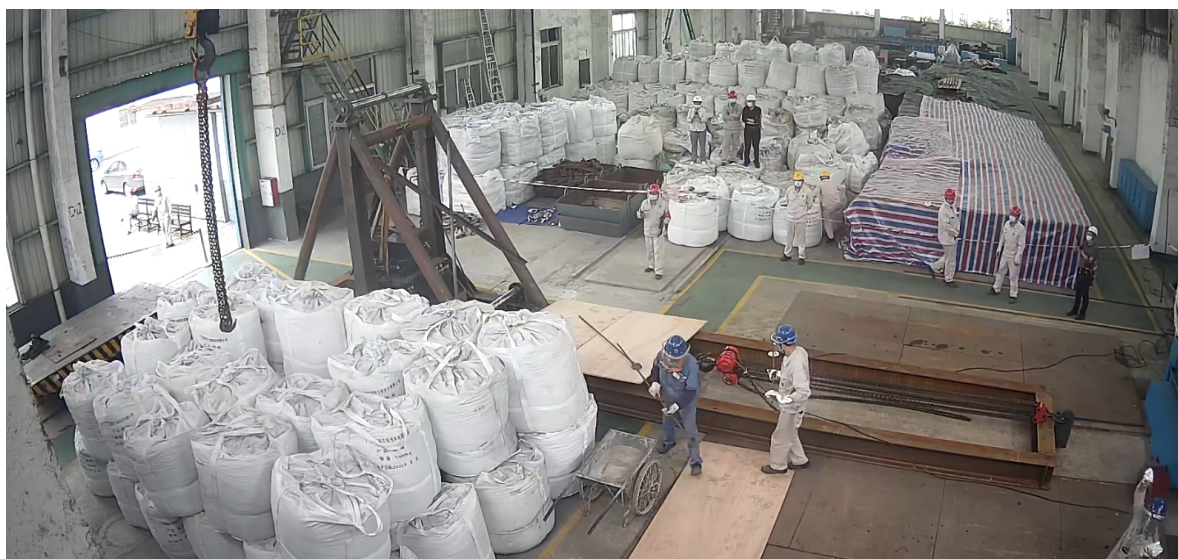
3. 熔铸二车间 9#深井托盘牵引四根钢丝绳（ $\Phi 22\text{mm}$ 、钢芯）总承重为：41.632 吨（引锭底座 4.5 吨、引锭平台 1.5 吨、模盘铝液 0.902 吨、24 根铝棒重量为 34.73 吨）。单根钢丝绳的荷载标准为 34.1 吨（GB8918-2006）、实际承重平均为 10.408 吨。由于 9#深井托盘钢丝绳无防止铝液喷溅、浇注等冗余安全措施，当结晶器漏铝量持续增大时，泄漏的高温铝液直接喷溅、浇注在 A6 结晶器下方托盘导轮的钢丝绳上。该钢丝绳遭受 1 分 27 秒、21.37 公斤的  $720^{\circ}\text{C}$  高温铝液直接喷溅、浇注，导致其抗拉强度下降、断裂。

注的破断试验（图 16、图 17）：使用  $\Phi 22\text{mm}$  钢芯钢丝绳（截取事故现场其他深井同一规格、批次的钢丝绳），使用三角支架吊载 10 吨的承重，吊重过程中将  $450\text{-}680^{\circ}\text{C}$  的铝液用铁勺浇注在钢丝绳上，浇注铝液达 14.534 公斤时，出现了钢丝绳的断裂。

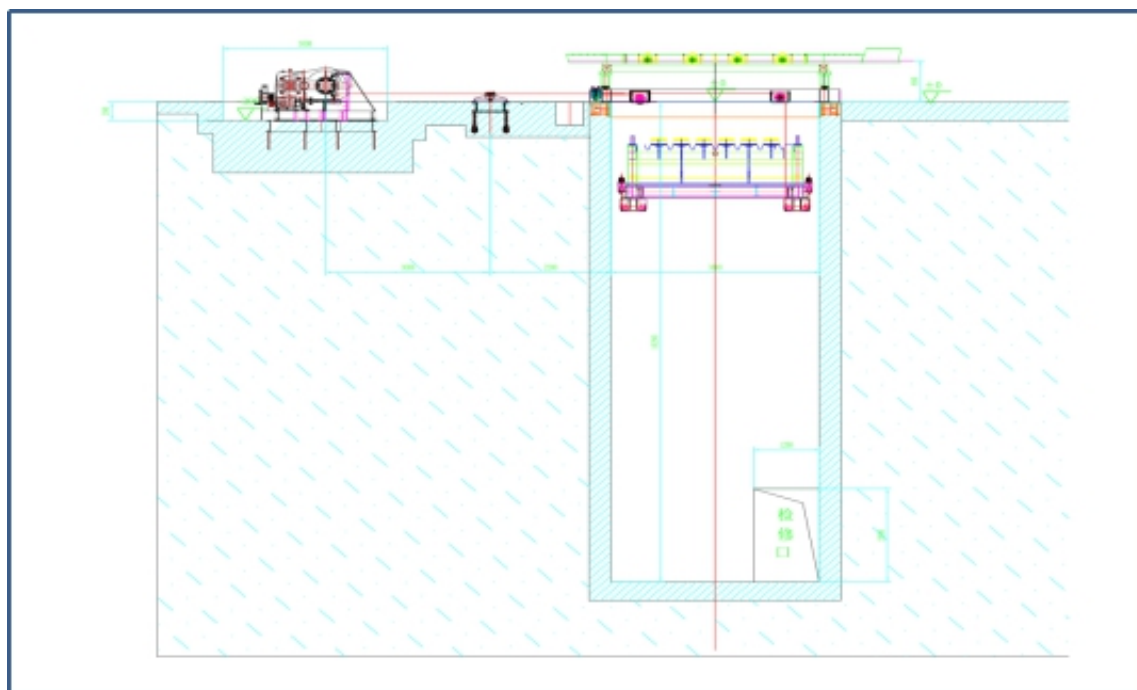
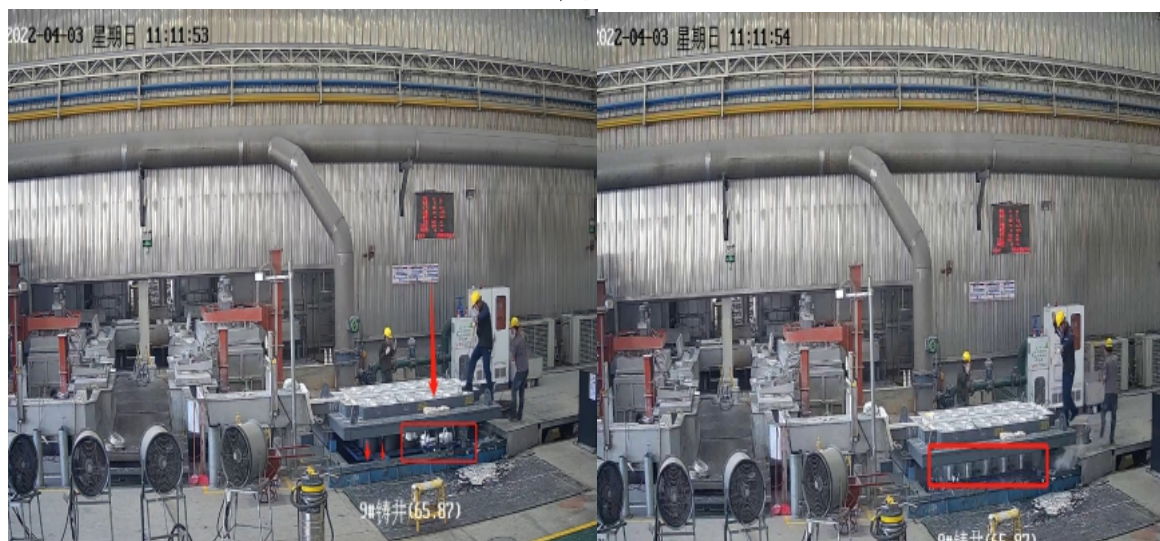
4. 由于钢丝绳断裂，导致托盘瞬间与模盘脱离，结晶器大量的铝液直接倾泻至深井，11 时 11 分 54 秒监控视频画面显示，模盘结晶器成柱状泄漏，井架晃动两下，随即下沉、爆炸（图 18、图 19）。
