清远市清城区源潭镇 2024 年废弃矿山生态修复和综合利用项目(松塘白石坳石场)

## 初步设计

设计单位：广东省工程勘察院

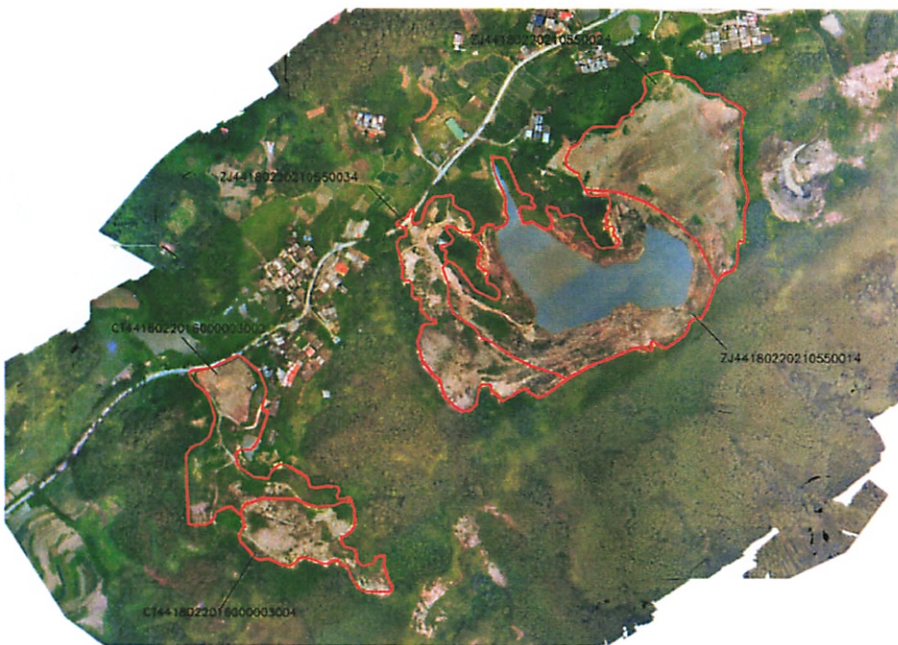
图 1.3-1 矿区涉及图斑卫星影像图

本次拟修复清远市清城区源潭镇松塘白石坳石场为历史无主矿，历史遗留矿山图斑数量 5 个共计 17.766305 公顷（266.36 亩）。图斑范围及编号见图 1.3-1

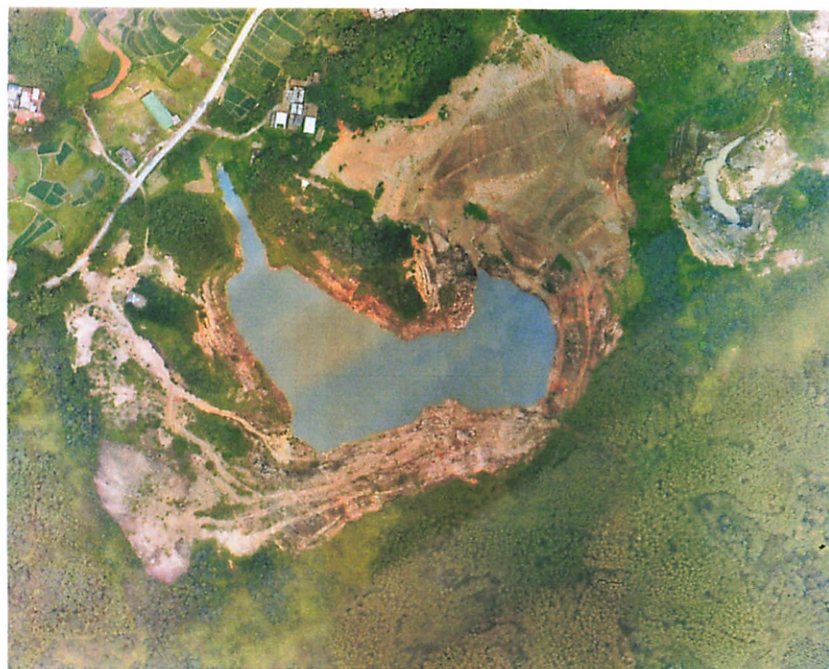
图 2.1.3-1 矿区航拍图

矿区地形地貌主要为剥蚀丘陵,总体地势呈南北走向,海拔标高+30m~+131m,相对高差为 101m。自然地形坡度一般 10°~30°,局部大于 40°,山体植被局部较发育,主要以乔、灌木为主,植被覆盖率 70%以上(照片 2.1.3-1)。

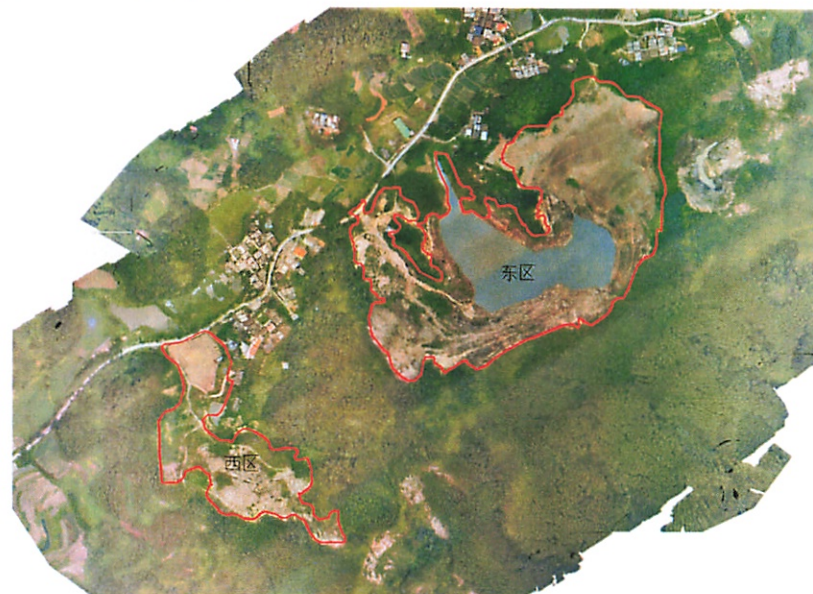
图片 3-1 矿区分布图

根据矿区所处地理位置，将矿区划分为东西两个区域，西区较为平缓区，东区北东侧

为平缓区其余区域较为高陡区。

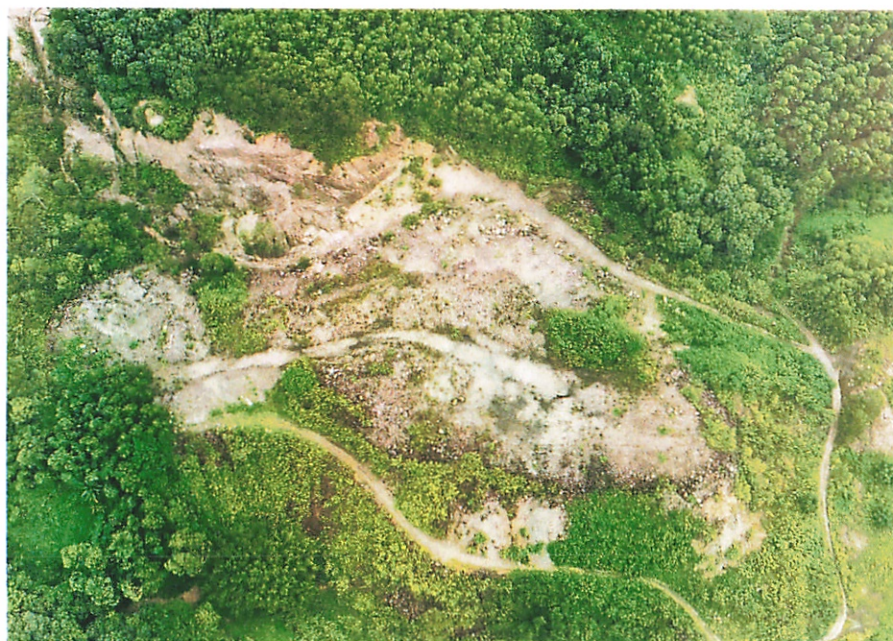
照片 3.1.1-1 西区渣土堆填现状

西区为平缓区，高差较小以弃渣堆填形成的填方边坡为主，类似的东区南西角也有堆填弃渣，堆填高度约 20~30m，填土结构组成主要为碎块石，填筑结构松散，填方边坡填筑坡度普遍在 0~20°左右，坡脚无拦挡支护措施，在降雨等不利因素影响下易发生小规模土质滑坡。西区整体较为平整，裸露区面积相对东矿区较小，且局部坡面已自然复绿，堆土区普遍无植被覆盖。

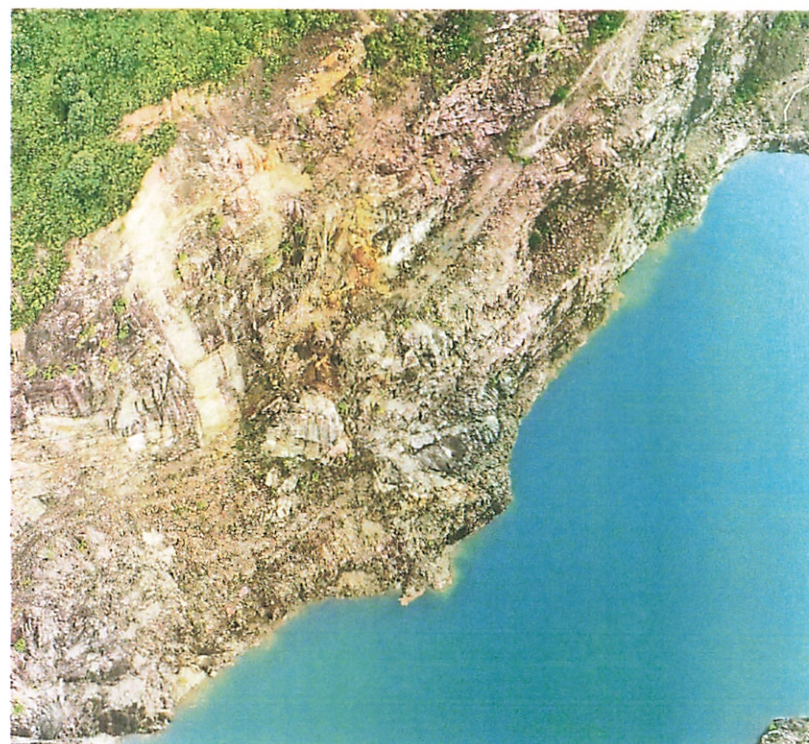
照片 3.1.1-2 东区边坡现状

由于不合理的深挖开采，东区遗留多处高陡边坡，较为典型的譬如矿区内深挖形成的矿坑，矿坑内大量积水，矿坑较深，初步估算矿坑深度大于 5~10m，具有一定安全隐患。矿坑四面岩壁陡峭，近乎直立，局部存在临空倒坡现象，导致这种现象的原因，除人为开挖影响以外，边坡岩体的稳定性还受地质构造的控制，根据矿坑四周边坡岩体结构，考虑结构面的组合形态、岩性、变形破坏方式，矿区边坡可能出现的不良地质现象主要为破碎岩体沿软弱结构面下滑、楔形体崩塌和坠石等。

矿坑边坡长约 1030m，坡高约 10~60m，边坡坡度呈下陡上缓状，下部陡坡区域坡度普遍在 60~80°，局部近乎直立，临近水塘位置，坡体受水位涨落及自身岩体结构面等因素，临近水平面区域坡体多处存在倒坡现象，矿坑四壁出露岩体为强-中风化花岗岩，岩体节理裂隙较发育，岩体较为破碎，根据区域地质资料可知，东矿区内不存在区域地质构造及断层，矿区以剪节理为主，使得坡面出现较多破碎岩体。

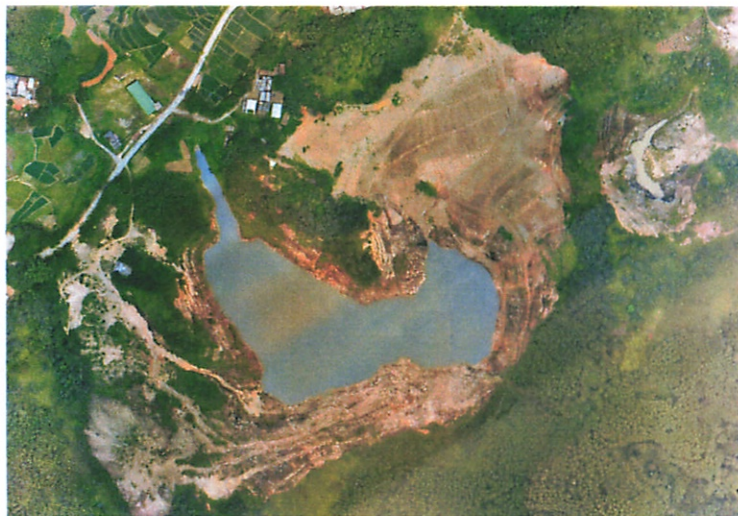
图 3.1.2-1 地形地貌景观破坏

本矿区开采方式为露天开采。经多年开采，对原始地貌造成了严重的破坏，主要表现为原地面标高的降低及植被的破坏，现矿区内部形成了凹陷采坑，其坡顶坡面较裸露，坑底形成坑塘水面（图 3.1.2-1）。矿区南侧有一条开采道路进入到矿区，对地形地貌景观破坏严重，影响较大。

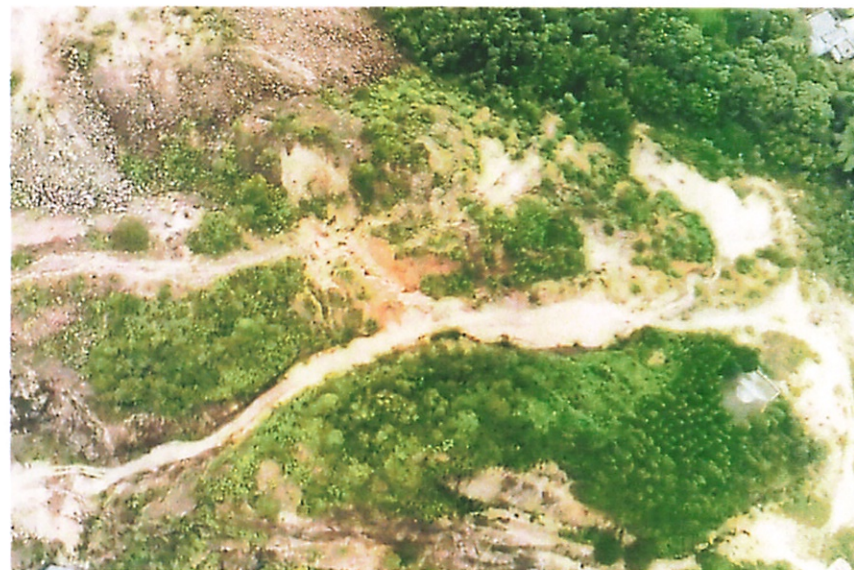
照片 3.1.3-1 矿区水土流失现状

该矿区在开采过程中，挖山取石将原有的林地破坏，将原有土壤和植被破坏，开采道路及弃石（土、渣）堆放占压土地（照片 3.1.3-1），破坏植被，大部分区域未及时复垦复绿，引起水土流失及土地形状改变，土体被剥离、扰动，土壤可蚀性相应增加，抗侵蚀能力降低，地形切割加剧，从而导致土壤侵蚀程度加大，水土流失增加；同时开挖形成的边坡，会形成水土流失。松散土体在水流作用下，沿区内沟谷漫流，土地无法有效利用，植被生长更为困难。矿区内水土流失区域主要集中于北矿区，废石压占南北矿区均有涉及。矿区内的历史开挖，不仅破坏了原始的地形地貌，同时也破坏了矿区内的土地资源。

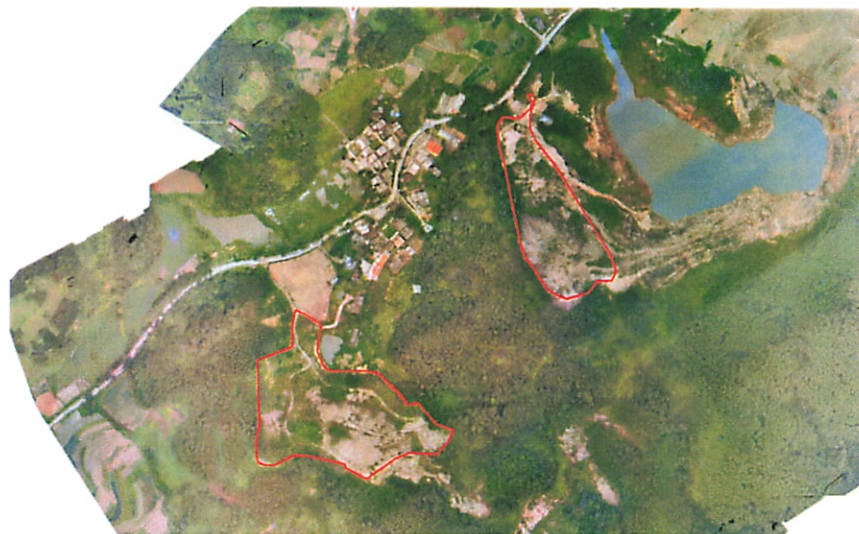
照片6.1-1：土石料利用范围卫片图

清远市清城区源潭镇松塘白石坳生态修复区土石料利用范围可分为东西两个区块（照片6.1-1），清理土石料一方面可以消除矿区内堆填土石料存在的安全隐患，部分土石料可用于矿区内围挡设施，从而缓解矿区内的水土流失情况，另一方面可以为矿区生态修复提供资金支持。东区土石料堆填面积为18409.4平方米，西区土石料堆填面积为28523.3平方米。西区土石料原地遗留堆填最低标高约为+30.00m，最大堆填标高约为+64m，相对高差

约34m，堆填坡向约318°，坡度约40°~45°左右。东区土石料原地遗留堆填最低标高约为+40.00m，最大堆填标高约为+90m，相对高差约50m，堆填坡向约349°，坡度约40°左右，土石料含量分布不均匀，堆填杂乱，孔隙率较大，透水性较强，堆填的土石料中以石方占比居多，土方占比较少，根据现场调查，岩石以中风化花岗岩为主，夹部分强风化花岗岩，中风化花岗岩普遍较坚硬，抗压强度较大，根据以往地区经验，该岩石可作为建筑石料利用，其余土体包含残坡积土及全风化花岗岩，并夹杂植物根系。土石料普遍堆积于低洼沟谷内。由于东区与西区总体土石料堆填高度较大，且堆填于汇水区域，遇强降雨，易发生填方边坡侧滑，进一步堵塞沟谷，引发沟谷泥石流。
