# 清远清城广东精美特种型材 有限公司“4·3”较大爆炸 事故调查报告

清远市政府事故调查组

# 清远清城广东精美特种型材有限公司“4·3” 较大爆炸事故调查报告

2022年4月3日上午11时许，位于清远市清城区的广东精美特种型材有限公司（以下简称精美公司）熔铸二车间发生深井爆炸事故，造成5人死亡、直接经济损失2100万元。

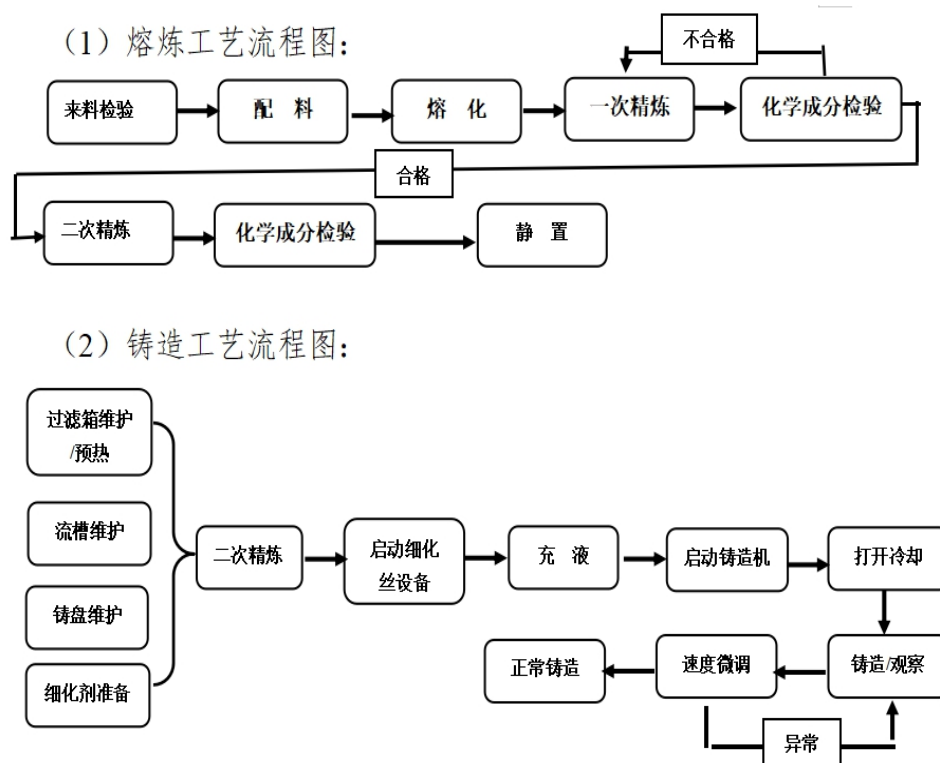
图 2

事发的熔铸二车间主要生产铝合金圆铸锭，主要生产流程为熔炼——铸造——锯切——均质。本次事故发生在铸造工序，铸造工序主要任务是完成圆铸锭的凝固成型。其主要工艺流程为：引流——过滤——充液——铸造——收尾——吊棒。即铝液从熔炼炉炉眼经流槽通过过滤箱进入分流盘，充液后开始铸造，铝熔体通过分流盘上的导流管进入结晶器，结晶器内部为空心，冷却水自结晶器下沿流出，铝熔体受激冷后凝固，通过钢丝绳卷扬机控制底座以一定速度下行，实现铝合金圆铸锭的生产。（图 2）
